湖南省蓝山县坪石头采石场  
矿山地质环境保护与恢复治理分期验收报告

湖南省地质勘探院

二〇二〇年九月

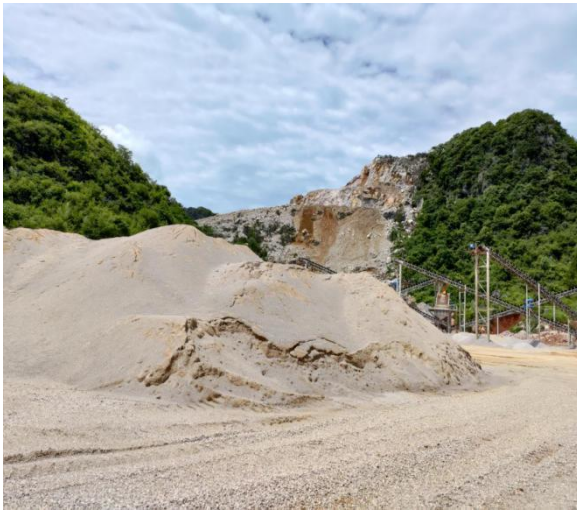
照片3 矿山堆料场

③堆料场：矿区现有堆料场 1 个，堆料场分布在工业广场北东侧，矿石经加工区加工破碎、筛选后经传输带直接运送至堆料场堆放。

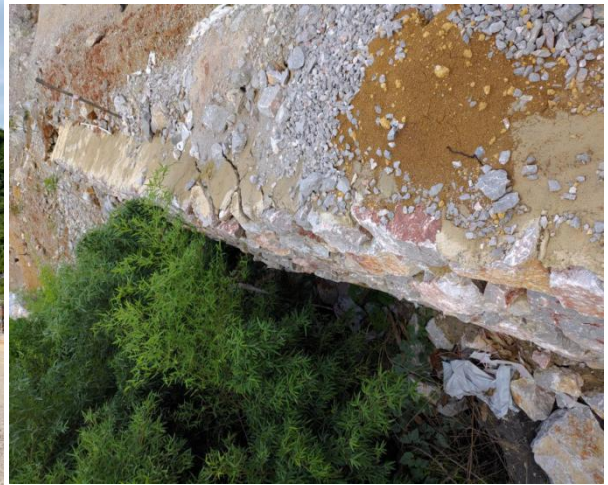
照片4 矿山挡土墙

矿山为稳固矿山工业广场边坡安全性及临时堆料场对边坡负重挤压,在矿山北部对原有挡土墙进行了加高加固处理。花费约 2 万元,在原有的挡渣土基础上,采用与原先相同的浆垒块石结构堆砌,稳定性较好。加固加高工程长约 100m,宽 0.5m,高 0.5~1.0m,该工程能满足矿山最近几个月生产需求,较好地保护了行人、矿部和车辆的安全。

随着未来矿山持续开采,为了进一步控制临时废石堆的堆放范围,防治废石在暴雨天气下发生泥石流等地质灾害隐患,有效保护边坡稳定剂减少对矿部安全威胁,矿山投资约 2.0 万元在颚式破碎机东侧对原有的挡土墙进行加高加固处理。在原有的挡渣土基础上,采用与原先相同的浆垒块石结构堆砌,加高加固挡土墙长约 30m,宽

0.7m，高约 5.0m，该挡土墙范围内的废石、废渣已进行了复绿处理。该工程满足矿山近几年生产需求，较好地保护了行人、矿部和车辆的安全。

③工业广场北侧挡土墙局部有松动、裂隙，存在安全隐患，需抓紧时间修理。

(7) 工业广场北部的挡土墙需进行修复，未来有滑坡风险。

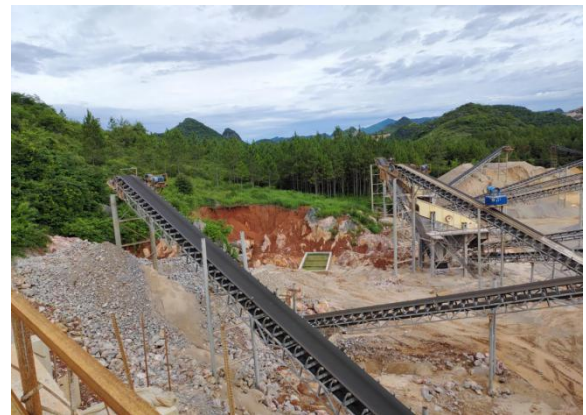
照片6 矿山沉淀池

矿山内于 2018 年修建了 2 个沉淀池(编号 1#、2#),1#沉淀池位于工业广场北东角,面积 10m<sup>2</sup>,2#沉淀池位于南部角落,面积 20m<sup>2</sup>,新修的沉淀池有效减少了废水排放中的固体悬浮物含量,对矿山地质环境保护产生较好效果。

不足之处：①矿山内沉淀池淤泥较多，未及时进行清理。②洗车槽中基本被碎石填满，不能正常使用，③数字化建设方面缺少具体方案或规划；④矿山每年投入的技改未见详细台账，⑤老采坑未编制闭坑报告，未来需对老采坑进行恢复治理。

②沉淀池内淤泥较多，需及时清淤。

④排水沟及沉淀池局部有渗水现象，需及时进行修补。

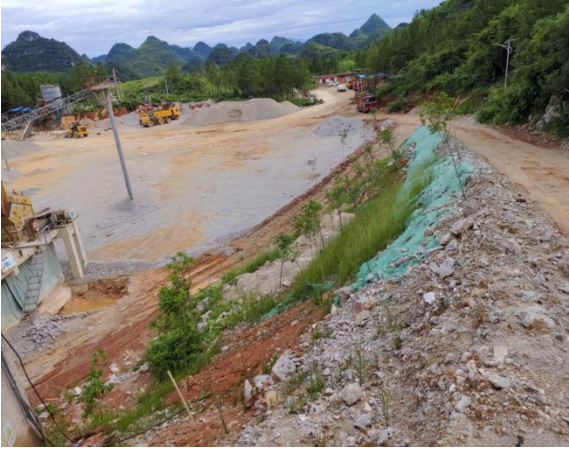
照片 7 矿山复绿地段

矿山开采对土地造成的破坏主要表现在工业广场、露天采场、沉淀池、矿山公路修建等对土地的压占、挖损。矿山需继续生产，现阶段复垦实施较难，目前只对矿山公路两侧斜坡进行了人工覆土，覆土厚度 2~30cm，面积 4000m<sup>2</sup>，并已初步绿化，种植茶树、杉树等 2000 余棵，种植密度 2m<sup>2</sup>/颗，树高 1~2.5m，树围 1.0~3.0cm，成活率 70%左右，同时，每年对死去的树苗地段进行补种，累计花费约 6.0 万元。该工程对矿山复绿及防止水土流失产生较好效果，在遭受暴雨时避免发生水土流失。

经现场检查和资料核实，矿山还存在以下不足：①矿山为一新调整矿山，现采矿权范围内开采较少，原老采坑需尽快复垦复绿，②矿山破碎设备降尘措施较差，建议进行全封闭破碎、转载。③现场检查矿山公路两侧及原老采坑及现采坑边坡种草稀疏，部分绿化养护工作有待加强。

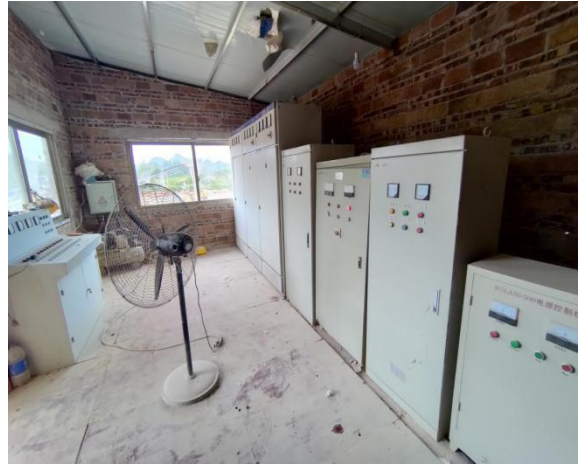
照片 10 矿山集控室

针对未来开采可能造成露采场边坡垮塌、滑坡等地质灾害，矿山成立生产安全办公室，并在矿山多个风险区装入了监控系统，共装摄像头 15 个，有效摄像头 15 个，同时，并派专人在矿部守住监控系统及人员定期到露采场周边边坡进行巡查，如遇险情及时通知矿工避险，保护矿工的生命安全。矿山在采场外侧高陡边坡处设置了警示牌。

(1) 该矿山设立了矿山生产调度中心，全方位监控开采平台、工业广场、装卸点、沉淀池、矿山公路等采矿及生产活动场所，实现视频监控中央控制。
